Kulturhistorisk utredning

Vetlanda centrum

från Leoparden till Trekanten

*Vetlanda stad i Vetlanda kommun
Jönköpings län*

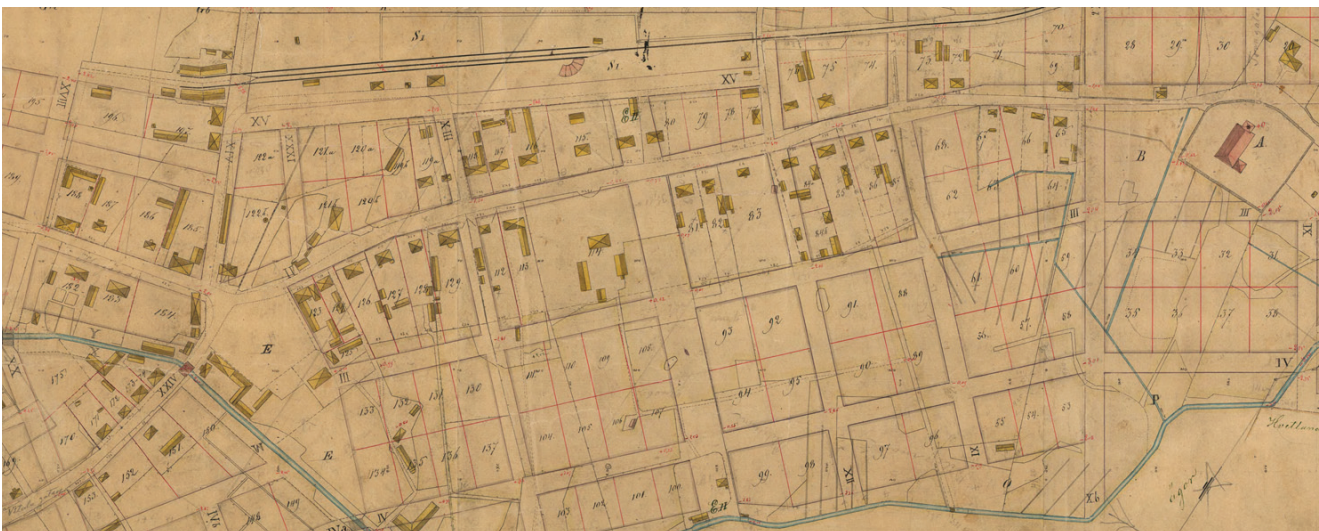
Utsnitt ur kartan från 1888 upprättad av A. M. Lindeblad. Lantmäteriet akt 06-VES-11.

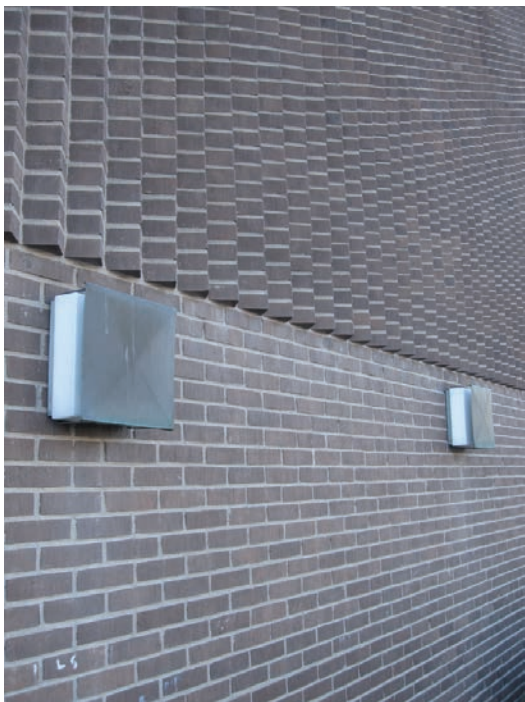
Sparsmakad dekoreffekt och god materialhantering i en i övrigt stram varuhusfasad från 1970-talet. Kvarteret Lunden 13.

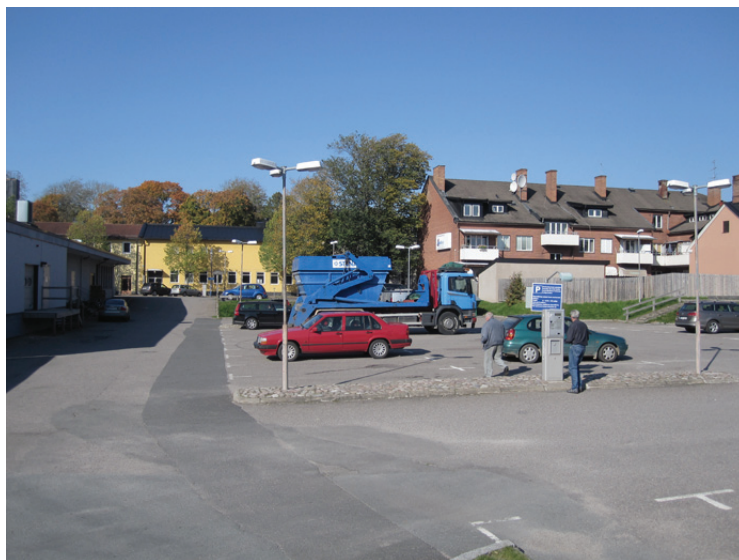
Kvarteret Boken innehåller flera välbevarade byggnader åt Storgatan, men gårdsmiljön är relativt ogestaltad.

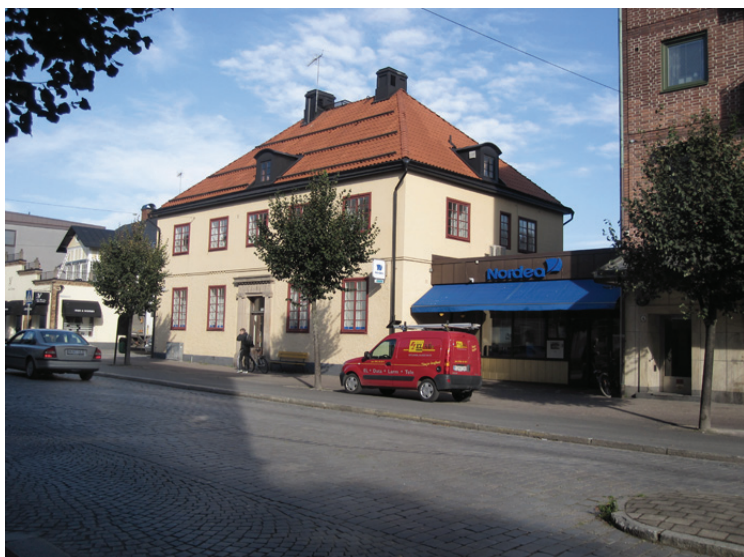
Kvarteret Banken innehåller ett antal bankbyggnader från olika tider. I fonden Smålands enskilda bank ritad av August Atterström 1915.

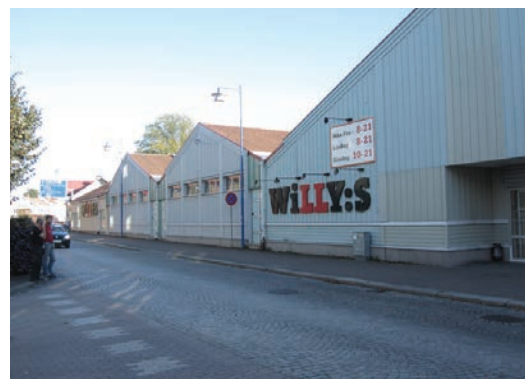
Det stora varuhuset har en uppbruten fasad mot Vitalagatan vilket ger en större variation i gatubilden.

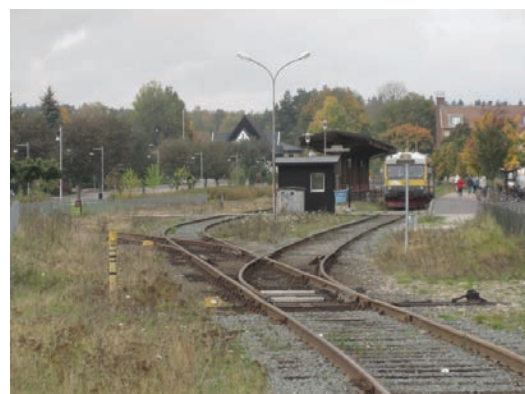
Kvarteret Södra Delfin och dess äldre bebyggelse till vänster i bild, i fonden kvarteret Norra Delfin.

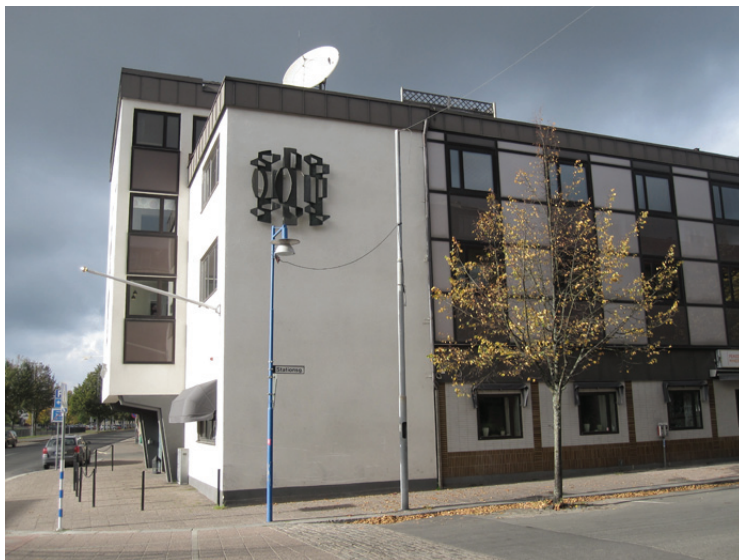
Hotell Njudung ritades 1968 av arkitekt Börje Stigvall, Eksjö, och ersatte då det äldre Centralhotellet. En modernistisk byggnad med flera vitputsade adderade byggnadskroppar i varierande volym och höjd. Entrén mot Bangårdsgatan markeras av det högre utskjutande gavelpartiet som vilar på vinklade svarta betongstöd. Fasadlängan mot Stationsgatan är mera dekorativt utformad i rutor och ränder med vit respektive ljusbrun klinker i bottenvåningen och fönsterbanden med fyllnadsmaterial i glas.

Hotell Njudung är en välbevarad modernistisk byggnad.

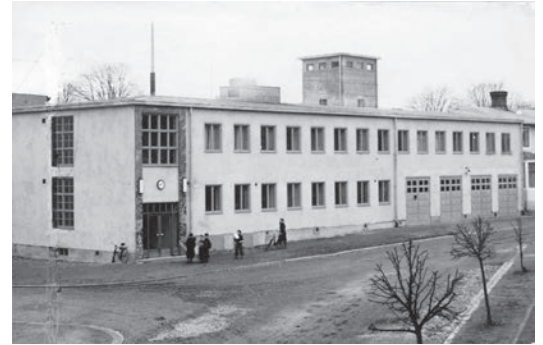
F.d. kommunalhus, polis- och brandstation. Den funktionalistiska putsade byggnaden ritades 1941 av arkitekt Johannes Dahl, Tranås. Stram byggnad med tydligt markerat entréparti, omfattning av kolmårdsmarmor, det bevarade slangtornet minner om tiden som brandstation. Byggnaden är medtagen i tidigare utredning, objekt nr 7. Byggnaden har ett värde i sig själv men också i sammanhanget

Stadshus nummer två i ordningen invigdes 1943, ursprungligen med stora portar för brandbilarna till höger i bilden.

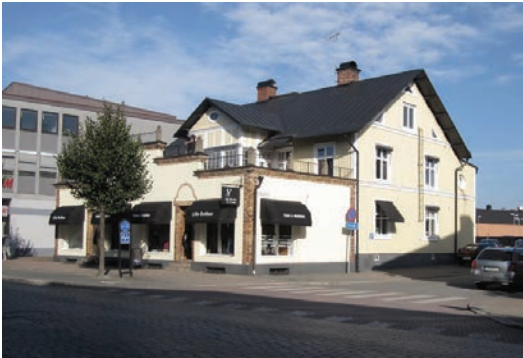
Ett av de äldre affärs- och bostadshusen längs Storgatan, det sista kvarvarande i detta parti av gatan, och som minner om den sena 1800-talsstrukturen. Datering i byggnaden 1869 enligt uppgift. Gulmålad locklistpanel med vita snickerier, taket svartmålad bandtäcktt plåt. Affärslokalen mot Storgatan i en våning med putsad fasad och hörnkedjor och portomfattningar i gult tegel tillbyggdes 1916 efter ritning av Jo. Nikl. Norman. En välbevarad fastighet.

Boken 9 är ett av del äldre byggnaderna längs Storgatan. I bakgrunden skymtar Boken 10.

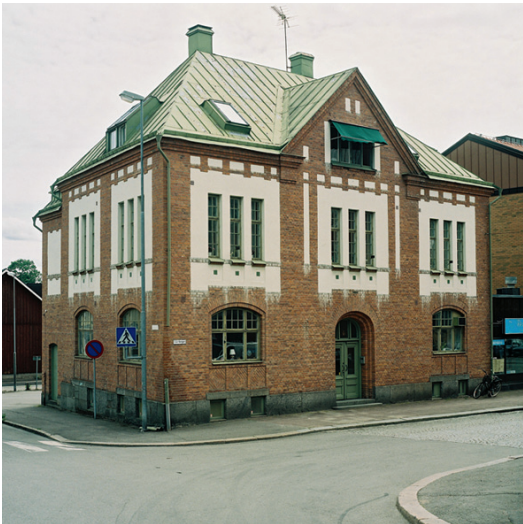
Det första kommunalhuset i staden ritat 1910 av August Atterström, stadsarkitekt i Jönköping. Tegelbyggnaden med dess ljusa blinderingar är välbevarad och typisk för tiden. Medtagen i tidigare utredning, objekt nr 9. Byggnaden har kulturhistoriskt värde i sig men också ett förstärkt värde genom att den utgör det första av de tre olika tidsepokers kommunalhus vid torget i Vetlanda.

Det första stadshuset är väl bevarat från byggtiden. Tegelfasaden med de ljusa putsade partierna och dekorativt nyttjade kakelplattorna återkommer i flera av Atterströms byggnader från denna tid.

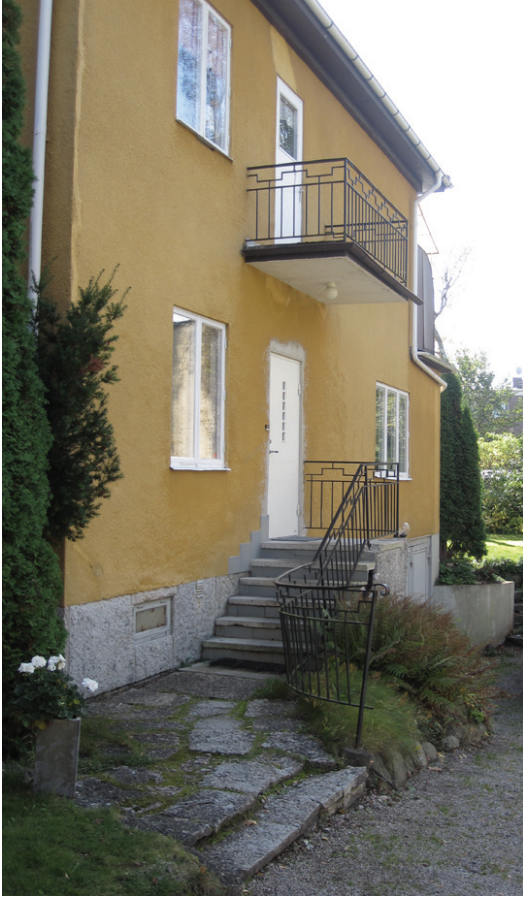
Leoparden 4 är en välbevarad funktionalistisk direktörsvilla med fina smidesdetaljer.

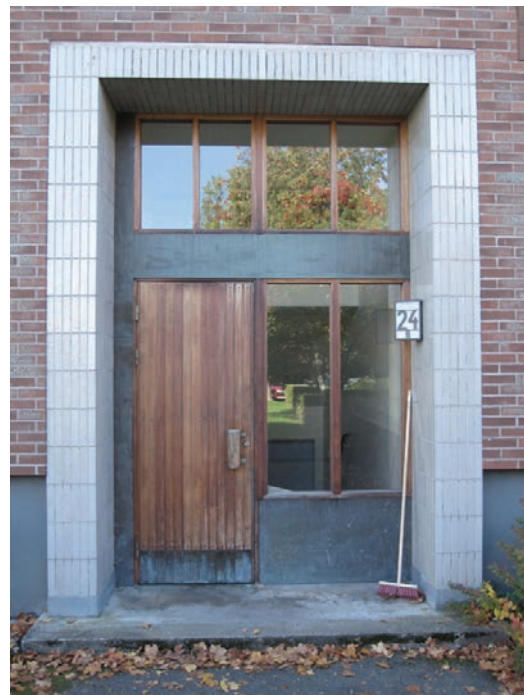
Leoparden 13 har bevarade originalportar och armaturer vid entrén.

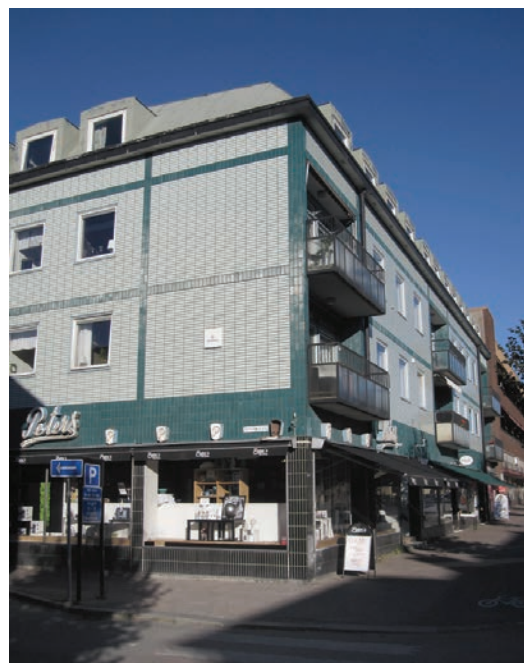
Lunden 11 har många tidstypiska detaljer från 1950-talet, så som fasadbeklädnaden av kakel och klinkers.

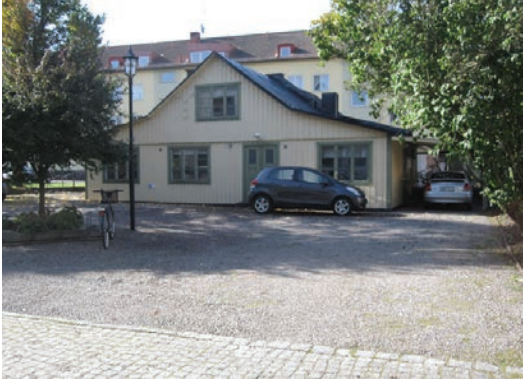
Kvarteret Mercurius har flera fina gårdar med välbevarade gårdshus. Denna byggnad ligger på både Mercurius 7 och 18.

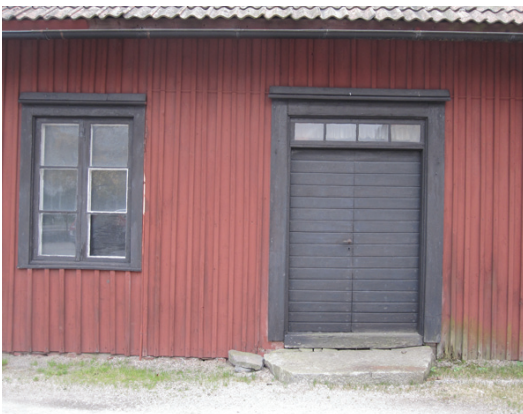
Mercurius 12 är troligen ett av de äldsta bevarade ekonomibyggnaderna, gårdshuset i Vetlanda. Porten med sina inåtgående dörrar och överljusfönstret är detaljer som också stilmässigt hör 1800-talet till.

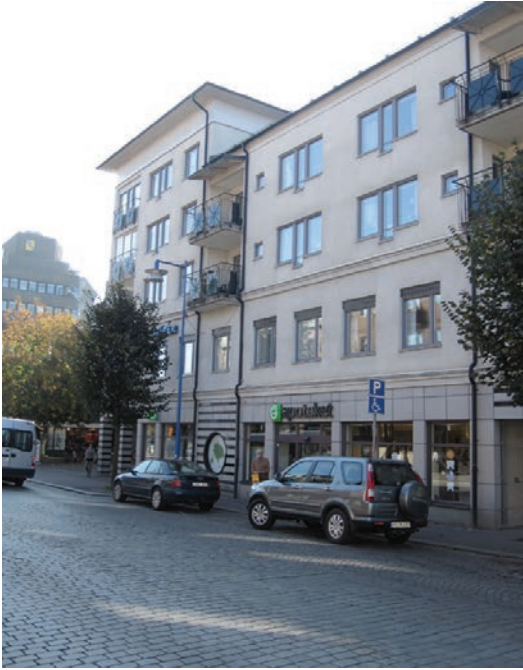
Norra Delfin 9 är ett postmodernt tillskott i staden, med många för 1980- och 1990-talens arkitektur, tidstypiska element.

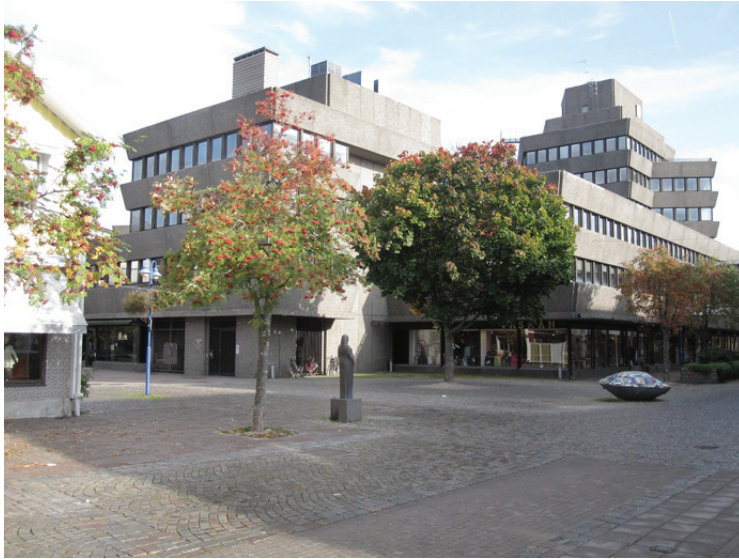
Det är ett kommunalhus som inte följer det gängse mönstret för tiden utan är ett individuellt präglat stadshus mitt i stadens centrum. Jörgensen blev kontaktad för uppdraget redan 1962 och de första skisserna visar ett högre kontorstorn än det åttavåningshus som kom att utföras. Byggnaden upptar ett helt kvarter och har formen av en avnupen triangel förutom högdelen som är åttakantig. Fasaden består av gjutna betongelement med synlig sjösten i ytan. Elementen är vinklade utåt vilket bidrar till byggnadens dynamik.

Vetlanda stadshus har stora arkitektoniska värden utifrån sin arkitektoniska gestaltning.

Bottenplanet innehåller butiker, förutom huvudentrén till kommunkontoret, och i byggnadens kärna finns plenisalen. Den är triangulär till sin grundform och bristen på dagsljus kompenseras av det prismatiskt formade taket och dess armaturer. Entréhallen är öppen i två våningsplan och får därmed även indirekt dagsljus ovanifrån genom det glasade fönsterpartiet i personalcafeterian på andra våningen. Stadshuset är en viktig karaktärsbyggnad i staden och innehåller flera skyddsvärda miljöer.

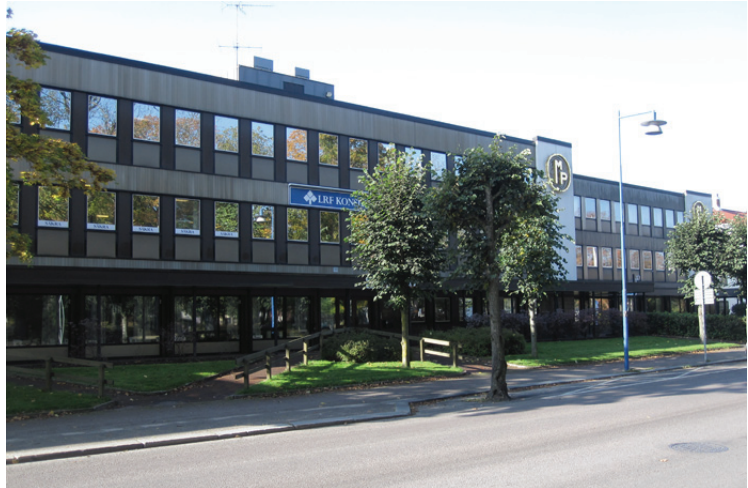
Vesslan 6 och 15

MP-bolagens fastighet är en välbevarad och tidstypisk byggnad från 60-talet.

MP-bolagens kontorshus är uppfört i två etapper. Första etappen (Vesslan 6) ritades av Bengt Svahn, 1968. Andra delen (Vesslan 15) är efter Lars Löfstedts ritningar år 1983, då kompletterades också den befintliga byggnaden med skärmtaket som löper längs fasaden som en arkad. En välbevarad modernistisk kontorsbyggnad i två respektive tre våningar med markerade vitputsade hörn- och gavelpartier, fasaderna däremellan är klädda med bruneloxerad plåt och grön klinker i bottenvåningen.
